MOTOR DE UM CATERPILLAR 631 REPARADO COM BELZONA

Empresa de calcário, Missouri, EUA

Junho, 2007

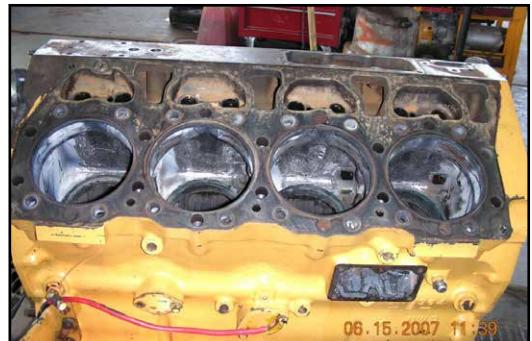
1. Bloco do motor do Caterpillar 631
2. Reparo fracassado com Marca X
3. Superfície preparada em um dos cilindros mostrando vazamentos
4. Reparo concluído em 1 cilindro

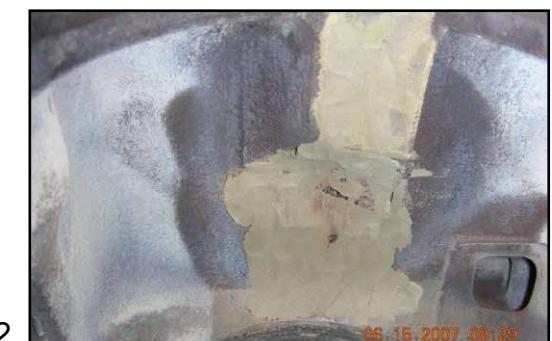
Um reparo anterior com epóxi da marca "X" falhou. O proprietário o levou para a sua própria oficina e fez o trabalho.

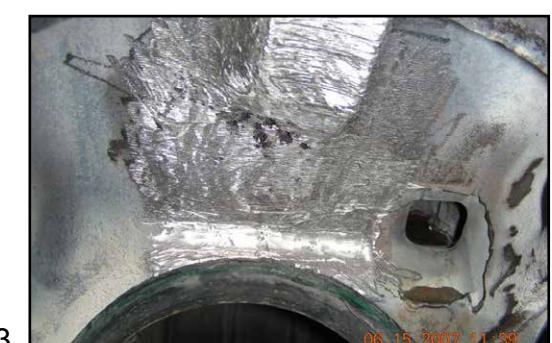
Traços de líquido arrefecedor de motor apareceram nas amostras de teste de óleo de lubrificação indicando erosão na parede do bloco de cilindro.
