## BELZONA REPARA CAIXA DE ENGRANAGEM RACHADA

Pedreira, Cambridge, Reino Unido

Outubro, 2012

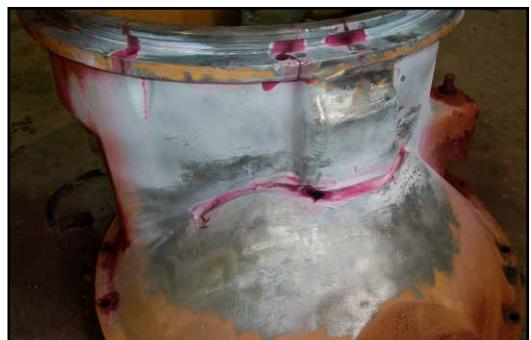
1.

A oficina tentou reparar esta rachadura com o uso de solda, mas quando a solda esfriava a rachadura se abria novamente e também criava mais rachaduras na carcaça da caixa de engrenagem. A pedreira entrou em contato com a Belzona para obter uma solução alternativa.

- Rachaduras na caixa de engrenagem marcadas em vermelho
- Caixa de engrenagem preparada na oficina
- Belzona 1111 sendo aplicado
- Reparo concluído com a caixa de engrenagem repintada e ajustada no motor 2 dias depois.
