REPARO DE EMERGÊNCIA DE PNEU EM PEDREIRA COM BELZONA

Pneu de carregadeira de carga pesada operando em pedreira

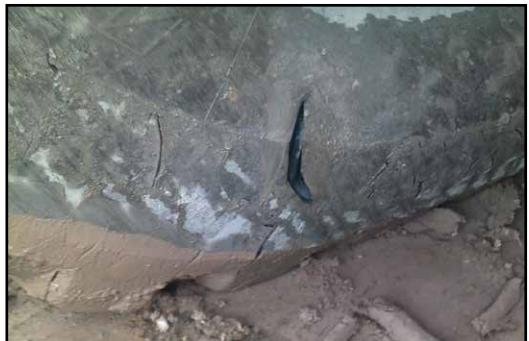
O pneu da carregadeira foi danificado por pedras pontiagudas. O ar vazava quando a rachadura ficava na posição inferior sob carga total. O cliente precisava de reparo de emergência para que a carregadeira pudesse continuar em operação até que novos pneus pudessem ser comprados e instalados.

1. Dano no pneu 2
2. Área danificada preparada e condicionada com Belzona 2911
3. Aplicando Belzona 9341 (Reinforcement Tape) na rachadura
4. Pneu reparado pronto para operação
