REPARO DE MOTOR COM BELZONA

Produtor de Calcário, MO, EUA

Carregador Komatsu 900

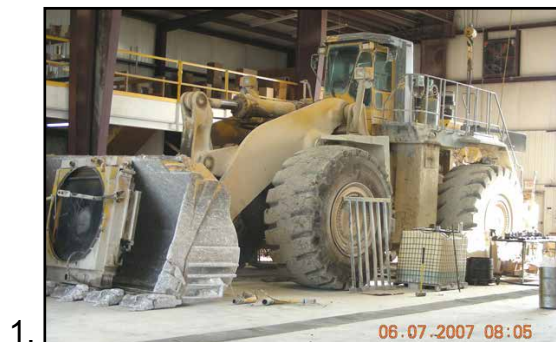
1. Carregador Komatsu 900
2. Dano típico
3. Preparação da superfície concluída
4. Reparo concluído de 1 das 11 áreas danificadas

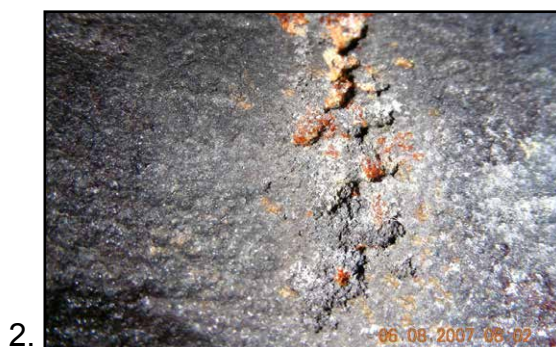
Erosão/corrosão no bloco do cilindro, atrás dos revestimentos internos do cilindro, permitiram que o líquido de arrefecimento vazasse no óleo lubrificante causando falha no motor.
