BELZONA REPARA BUCHA DE EIXO ARTICULADO

Indústria de Mineração, EUA

Bucha danificada de eixo articulado em uma escavadeira

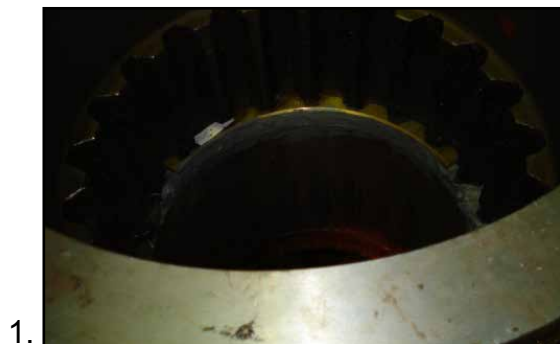
Bucha de eixo articulado são segmentadas e encaixam de forma mais solta. Belzona foi utilizado como calçamento para buchas originais do fabricante para um encaixe mais apertado.

1. Bucha danificada
2. Aplicação em andamento
3. Aplicação concluída
