贝尔佐纳(Belzona[®])修复泄漏的油罐

客户
泰国某炼油厂

施工时间
2008年11月

工况条件
油罐泄漏

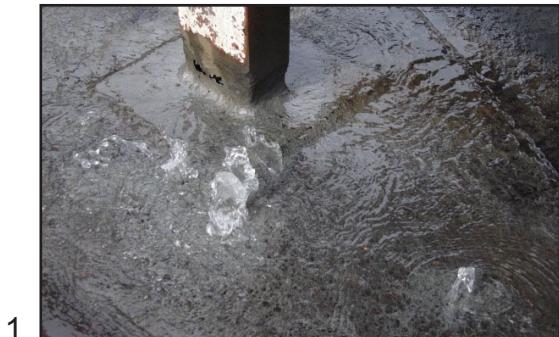
问题
油罐顶部受到了严重的腐蚀，进而导致局部的油气泄漏。这不仅对工厂运作非常危险，而且也会有雨水污染油罐的风险。

1. 泄漏的油罐
2. 处理后的施工区域
3. 施用贝尔佐纳 (Belzona[®]) 1831 (水下超级金属)
4. 施用贝尔佐纳 (Belzona[®]) 5831 (ST-阻隔涂层)
