贝尔佐纳(Belzona[®]) 封漏变压器

英国的风力发电场

溢满油的变压器翅片

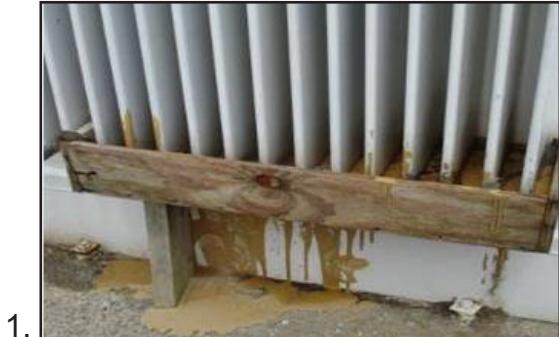
变压器翅片的底边腐蚀且开始泄漏，由于羊对变压器翅片的摩擦导致油漆系统损坏。

1. 以前的临时性修复
2. 制备表面
3. 使用贝尔佐纳(Belzona[®]) 1831粘接
4. 施工完毕
