## 贝尔佐纳 (Belzona<sup>®</sup>)修复 变压器的现场泄漏

变压器填满油的管道

漏油引致环境污染

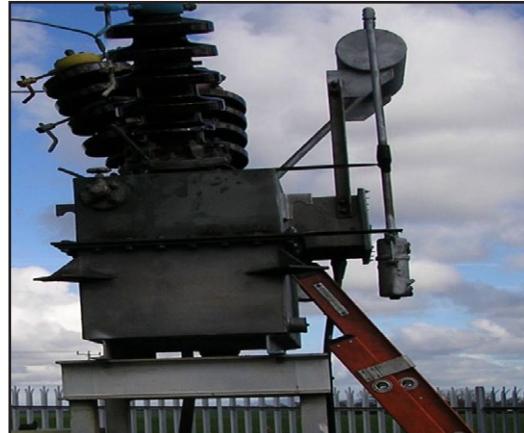
1. 漏油区
2. 使用贝尔佐纳(Belzona<sup>®</sup>) 1291封堵泄漏
3. 使用贝尔佐纳(Belzona<sup>®</sup>) 1831完成施工
