贝尔佐纳(Belzona[®])修复保温层下腐蚀(CUI)引起穿孔的乙二醇罐体

苏格兰石油巨头圣弗格斯天然气厂

2006年5月

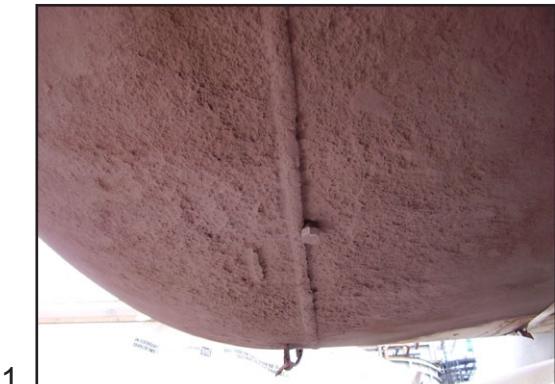
容器的保温层下腐蚀造成容器壁出现针孔。

1. 保温层下腐蚀，针孔处进行钻孔，上螺纹和螺栓
2. 施用贝尔佐纳 (Belzona[®]) 1111
3. 贝尔佐纳 (Belzona[®]) 外部施工完毕
4. 贝尔佐纳 (Belzona[®]) 1111和1321在螺栓周围的内部施工完毕
