贝尔佐纳 (Belzona[®])重新建构 碎裂的混凝土拱顶

客户
美国新墨西哥州天然气处理厂

施工时间
2001年9月

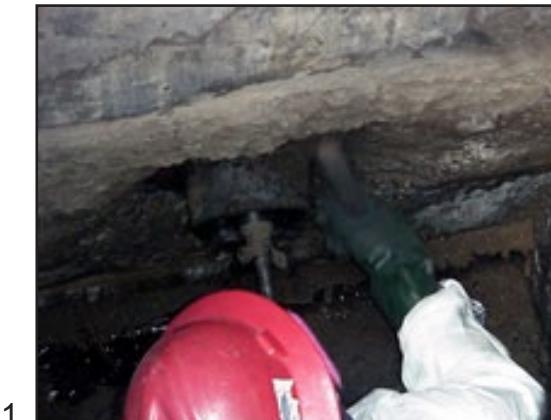
问题
因为不同的管道热膨胀特性，在经过几年的时间，拱顶混凝土逐渐碎裂。

- 照片**
- 有些碎裂达8英寸深。
 - 贝尔佐纳(Belzona[®]) 4911 (乳浆TX底胶)的施工后，正在进行贝尔佐纳(Belzona[®]) 4141 (乳浆建造) 的施工。
 - 重建后的组件。
