贝尔佐纳(Belzona[®])密封泄漏的变压器

巴西石油天然气的平台

石油天然气平台的油池泵

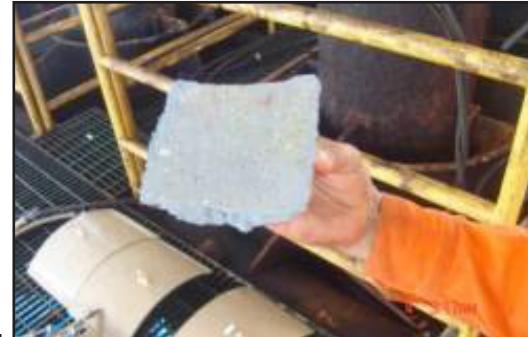
1. 在底板涂抹贝尔佐纳 (Belzona[®]) 5831之前进行粘附力测试
2. 把贝尔佐纳 (Belzona[®]) 1831在底板边缘在浸泡状态下进行测试
3. 潜水员在水底下进行施工

按照贝尔佐纳 (Belzona[®]) 施工技术指导VPF-11a更新版进行施工。按ISO 8501-1 St2/3的标准使用气动喷砂机清洁表面。在开始施工之前，使用贝尔佐纳 (Belzona[®]) 5831涂抹数个底板以防止进一步的腐蚀。潜水员用 (Belzona[®]) 1831把底板粘贴。在修复过程使用夹具粘贴底板。
