使用贝尔佐纳 (Belzona[®]) 修复因汽蚀受损的叶轮

维吉尼亚州的水处理厂

2008年4月

立式分水配泵

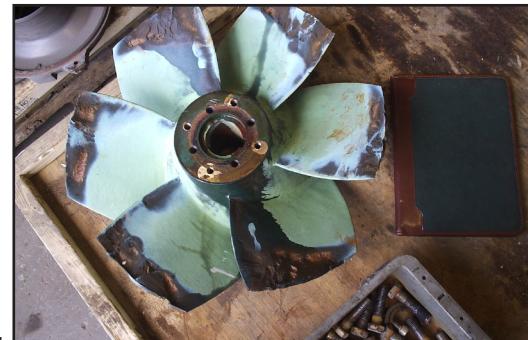
叶轮因汽蚀受损而引起泵的震动。须使用美国国家科学基金会批准的产品。

1. 叶轮显示出受汽蚀的损害
2. 使用贝尔佐纳(Belzona[®])1221修复叶轮
3. 叶轮上使用贝尔佐纳(Belzona[®]) 1341N涂层
4. 叶轮被安装回泵中并准备进行运作

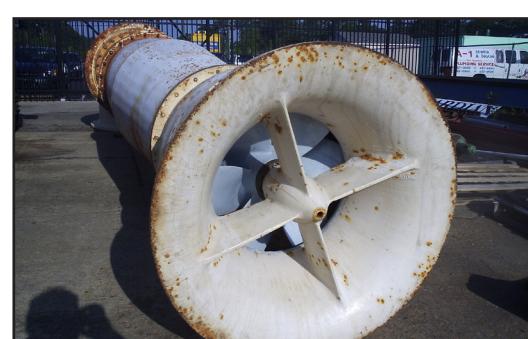
4.

过去的经验证实了钎焊铜可能导致金属在未来故障。而贝尔佐纳 (Belzona[®]) 修复为一快速,低成本,及有效的解决方案。此应用已运作两年并且无缺陷发生。
