## 贝尔佐纳(Belzona<sup>®</sup>)于焊接修复失败后修理船舶发电机

佛罗里达州湿地港口某邮轮

2005 年 11月

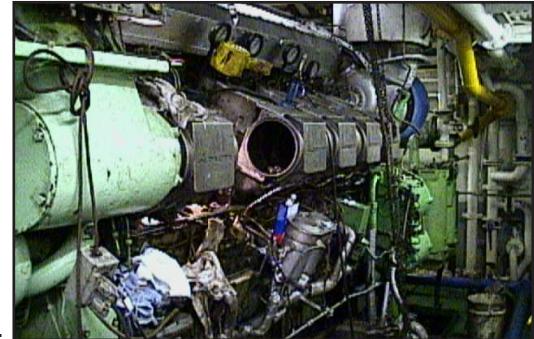
1. 发电机汽缸被移除
2. 表面周围失败的焊接
3. 于焊接修复及其周围区域使用贝尔佐纳(Belzona<sup>®</sup>)1111/9341修补
4. 最终修复使表面平滑并使用红外线灯加速固化

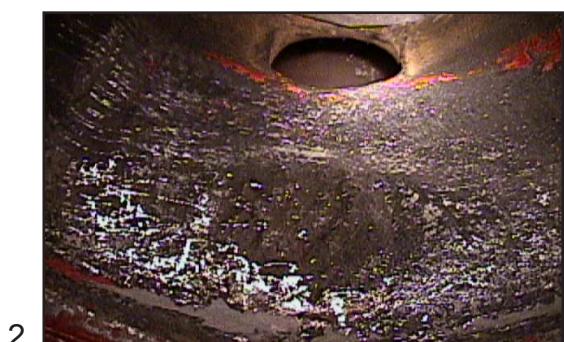
损坏的发电机外壳使得冷却液进入主油槽并威胁到船舶主发动机的轴承。
