## 贝尔佐纳(Belzona®)改装栓轴承

密苏里州的特洛伊城的石灰石生产商

沃尔沃铰接式卡车顶部中心的轴承

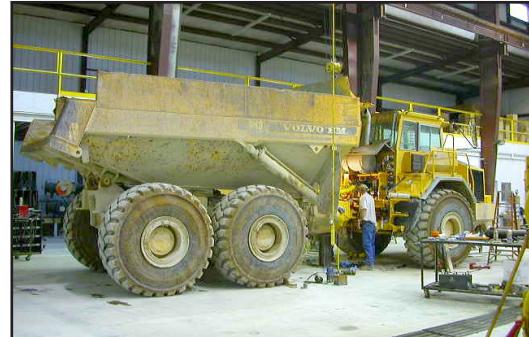
1. 40T铰接式卡车一览
2. 栓轴一览
3. 使用贝尔佐纳(Belzona®)1111涂敷顶部轴承
4. 两个轴承都已固定，并准备接上拖车。

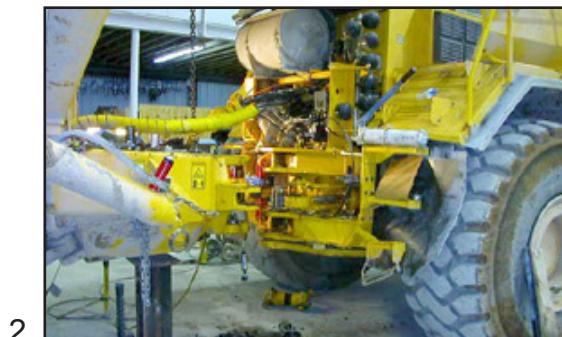
卡车须在12小时内恢复使用，但破碎的轴承已损坏栓孔。
