贝尔佐纳 (Belzona[®]) 让受磨损的软管持续运作

加拿大的海运公司

磨损的橡胶软管

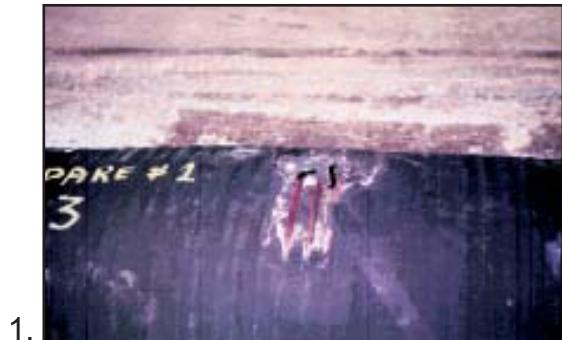
输送水泥的软管已被磨损至钢筋层。

1. 受损部位的全览
2. 松落的部位已被移除
3. 使用调节剂，增强带及贝尔佐纳 (Belzona[®]) 2311 (SR 橡胶) 来填满受损区域
4. 修复完成
