## 贝尔佐纳(Belzona®) 维修酸储罐内的硬橡胶内衬

西班牙加泰罗尼亚的化学品制造商

使用电解过程制造烧碱的发生炉

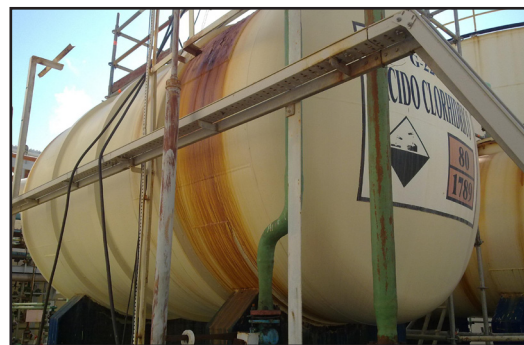
1. 需要修复的储罐外部。
2. 硬质橡胶的受损部位。
3. 表面处理后使用贝尔佐纳(Belzona®)4301来重建硬质橡胶。
4. 使用贝尔佐纳(Belzona®)4311来敷涂硬质橡胶。

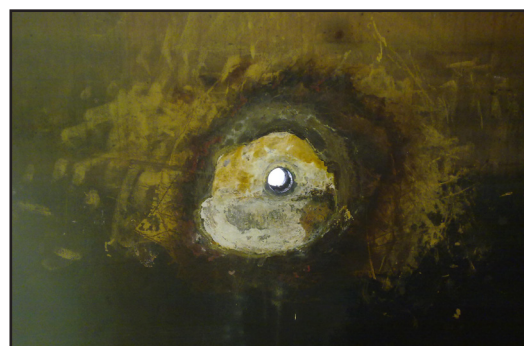
含有26%盐酸储罐内的硬质橡胶涂层因为储罐中的酸性物质而发生局部受损（开裂、沟槽、密封处失效、粘附问题）。
