## 贝尔佐纳(Belzona®)密封泵的油泄漏

**客户**  
日本一家油公司

**施工时间**  
2010年1月

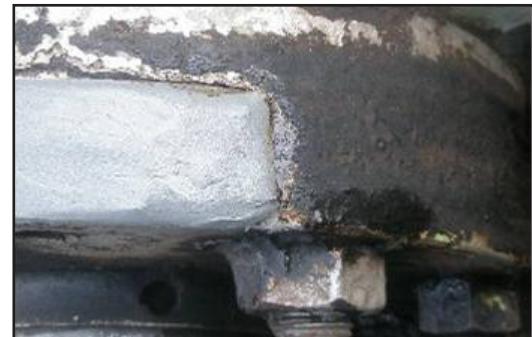
**问题**  
机械密封法兰的几个部份发生油泄漏。
