贝尔佐纳(Belzona®)修复和保护刮管器

离岸天然气生产厂

1994年8月

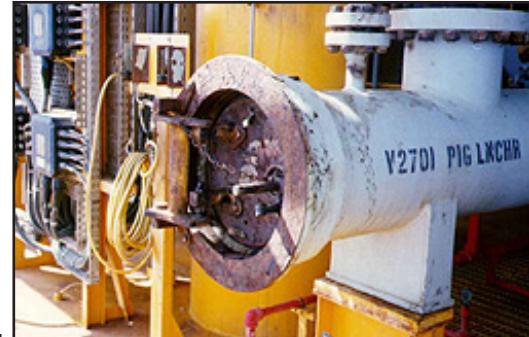
裂隙腐蚀造成刮管器密封面点蚀。新刮管器接收器需要抗冲击/磨蚀和腐蚀的衬里。

1. 刮桶器密封面区域
2. 现场加工固化后的贝尔佐纳(Belzona®) 1111
3. 对新刮管器使用贝尔佐纳(Belzona®) 1321
