贝尔佐纳(Belzona®)修复动力泵

支架式石油钻探平台上的泥浆注射泵

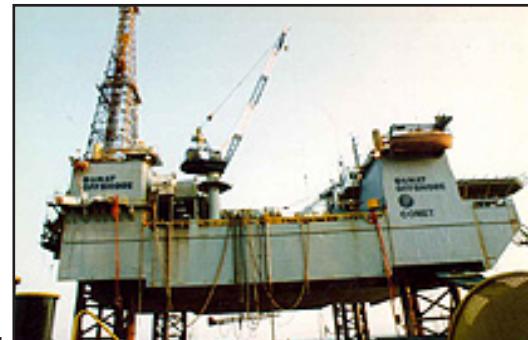
1. 钻井机一览
2. 动力泵
3. 在泵的壳体上施用贝尔佐纳(Belzona®)产品
4. 修复后的设备

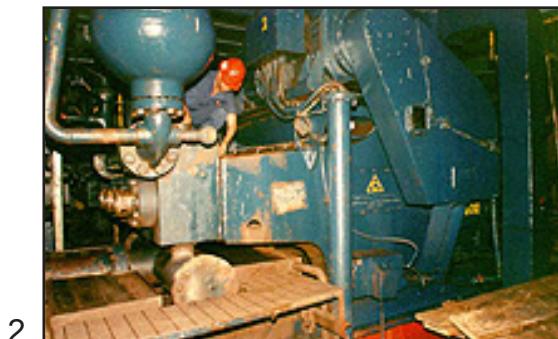
集管束配合面腐蚀处深达2~4毫米造成渗漏和结构的不完整。
