## 贝尔佐纳 (Belzona®)修复制冰机滚筒

田纳西的某核电厂

1994年

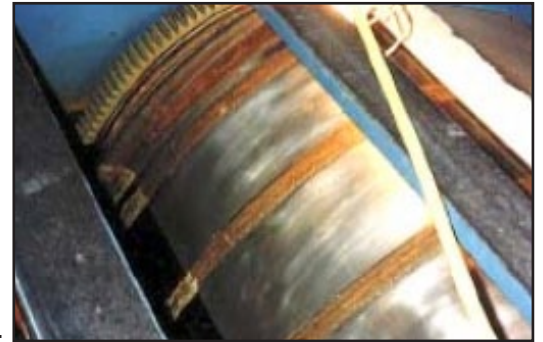
因长时间的使用导致橡胶磨损。乙二醇通过磨损的伸缩缝发生泄漏，阻止了水的冻结和制冰。

1. 对制冰机滚筒受损的橡胶进行敷涂，密封了乙二醇的泄漏
2. 利用胶带使得修复区域整齐，敷涂贝尔佐纳(Belzona®)2221。
3. 施工完毕。节省了更换新件的费用。
