贝尔佐纳 (Belzona[®])修补洗涤塔集管

北得克萨斯某电厂

洗涤塔玻璃纤维集管

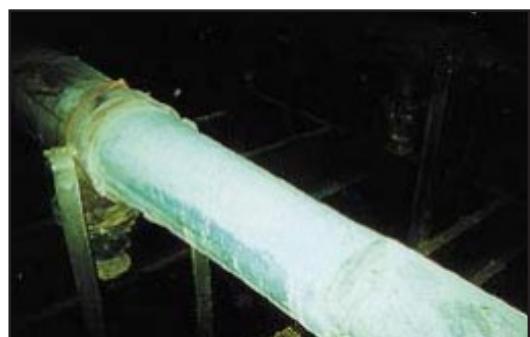
洗涤塔喷嘴喷射石灰浆来中和烟气。喷嘴发生堵塞和磨损，喷射流溅射至玻璃纤维集管导致穿孔。

1. 电厂外观
2. 洗涤塔的玻璃纤维集管
3. 使用贝尔佐纳(Belzona[®])1811对集管进行修复。
