## 贝尔佐纳 ( Belzona® ) 修复主进水泵

美国佛罗里达州的核电厂

核电厂的四个主进水泵

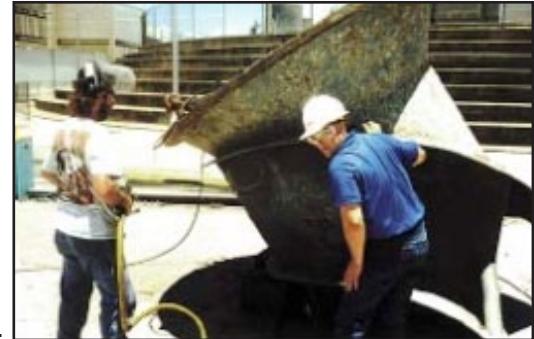
分流板穿孔，造成泵体内发生湍流和侵蚀。

- 修补分流板上的孔
- 施工开始
- 使用贝尔佐纳 ( Belzona® ) 1311 ( 陶瓷R金属 ) 重建受侵蚀的部分
