## 贝尔佐纳 (Belzona<sup>®</sup>)对泵的常规修复

**客户**  
陶瓷生产商

**工况条件**  
干燥车间用于运输泥浆的SALA泵

**问题**  
泵的壳体和后板受到严重冲蚀

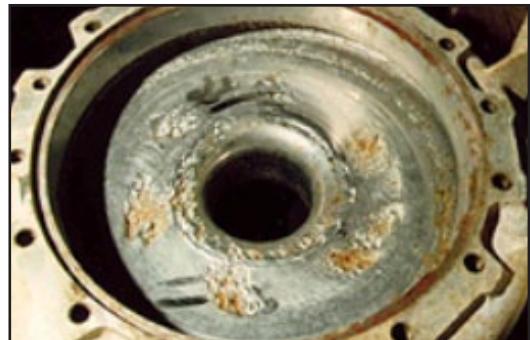
1. 受侵蚀的泵体
2. 使用贝尔佐纳(Belzona<sup>®</sup>)1311敷涂需修复的受损位置的端点
3. 使用橡胶成型器恢复正常的轮廓，重建严重受到冲蚀的分流板
4. 壳体施工完毕，可以进行组装。
