贝尔佐纳 (Belzona[®])修复大型阀门的 橡胶内衬

泰国的发电厂

冷却水系统的78英寸的蝶型阀

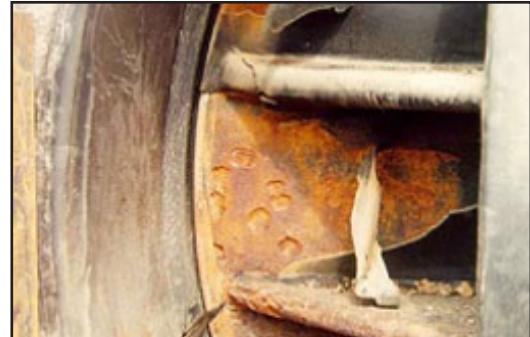
硫化的橡胶内衬过早失效导致在投入使用的3个月内下层的钢发生严重冲蚀腐蚀。

1. 使用3个月后的阀门
2. 在阀垫的密封螺栓上贝尔佐纳(Belzona[®])施工的近观图
3. 施工完成
