## 贝尔佐纳 (Belzona<sup>®</sup>)重建橡胶铰链外壳

加拿大英属哥伦比亚温哥华的干坞公司

1999年9月

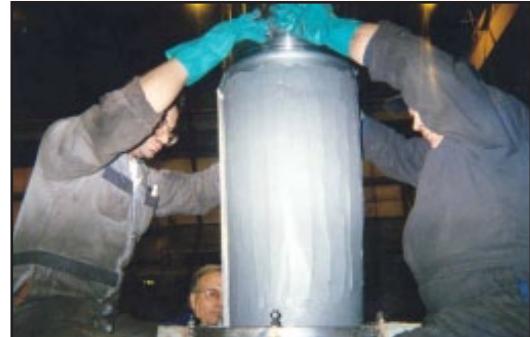
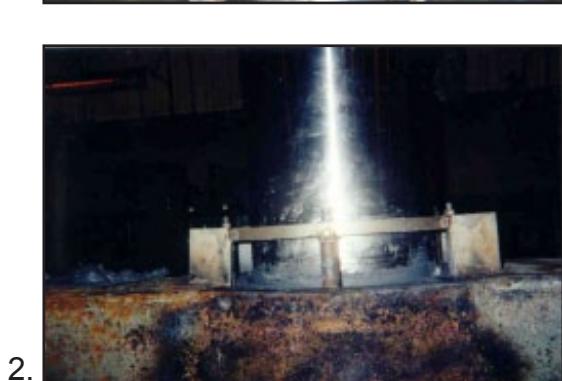
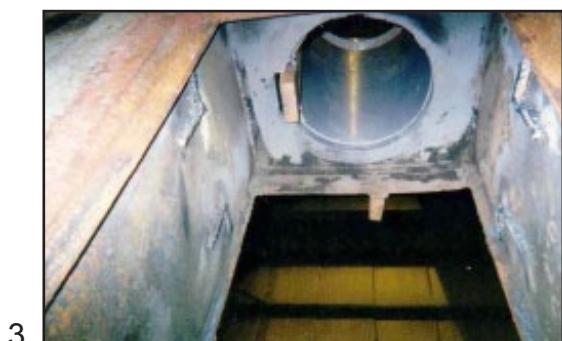
密封处失效使海水进入外壳导致双金属腐蚀。

- 已敷涂的橡胶舵栓插入经过预涂的孔
- 舵栓完全插入，清除挤出的材料。
- 舵栓拆除，显示出改造的膛径可以100%与舵栓完全接触。

与传统修复方式相比，采用此方式重建橡胶铰链外壳有3个主要优势。由于无热作业而排除了应力龟裂。减少了停靠时间。解决了双金属腐蚀问题。
