贝尔佐纳 (Belzona®) 维修法兰西式涡轮

中美洲洪都拉斯的发电站

2006年11月

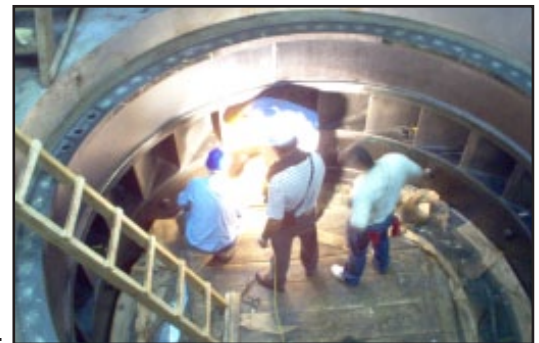
1. 扩散器外观
2. 密封周边受损区域
3. 在使用贝尔佐纳(Belzona®)1111之前进行了机械加工的区域
4. 已完成贝尔佐纳(Belzona®)1111和贝尔佐纳(Belzona®)1321的施工

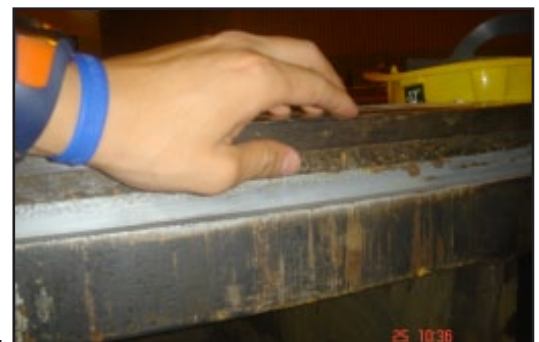
2.

在涡轮的4个不同部分和几个区域都出现了由水造成的侵蚀/腐蚀。最大的受损区域位于面板密封区的周边。

由于2004年使用贝尔佐纳(Belzona®)修复轴的效果极佳, 客户决定再次使用贝尔佐纳(Belzona®)产品进行全面维修。受损的部件圆周长达3.8米, 需要将其进行重建、机械加工并修整到精确尺寸以便进行组装。
