贝尔佐纳 (Belzona®) 重建纸浆厂楼板的底部

加拿大英属哥伦比亚的纸浆和造纸厂

2003年6月

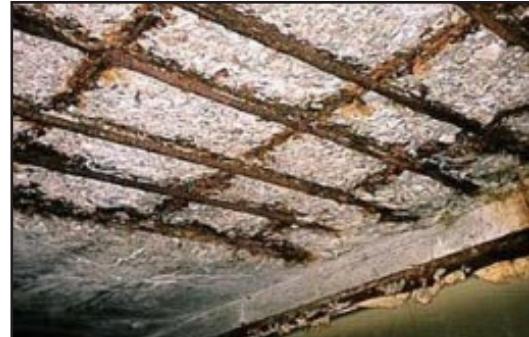
从上面来的水分、振动和冲击，造成混凝土楼板底部严重剥落，暴露腐蚀的钢筋。

1. 钢筋腐蚀和混凝土底面剥落
2. 完成底部的一部分，显示的是经过喷砂处理清除所有钢筋腐蚀的未完成部分。
3. 在施工完成的最后阶段
