## 贝尔佐纳(Belzona®)修复砂岩竖框

**客户**  
苏格兰的私人住宅

**施工时间**  
2003年7月

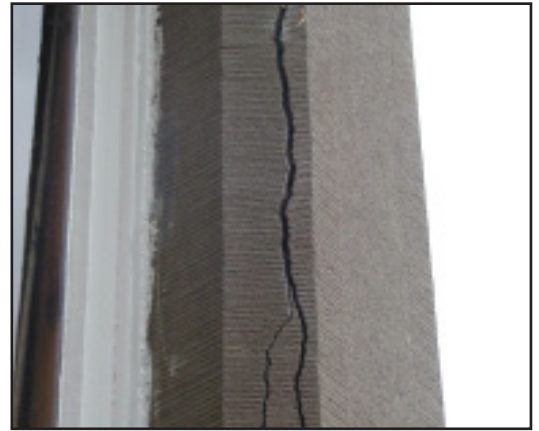
**工况条件**  
家中窗台砂岩竖框出现裂缝。

**问题**  
因为冬季的冻害和先前混凝土连结处修复的失败造成开裂越来越严重。

- 照片**
1. 问题所在。请注意砂岩沟槽。
  2. 涂抹一薄层贝尔佐纳(Belzona®)4141(乳浆建造)。
  3. 应用完成。
  4. 2007年12月的检查结果。
