贝尔佐纳(Belzona®)维修窗台

英国的地方议会

2007年10月

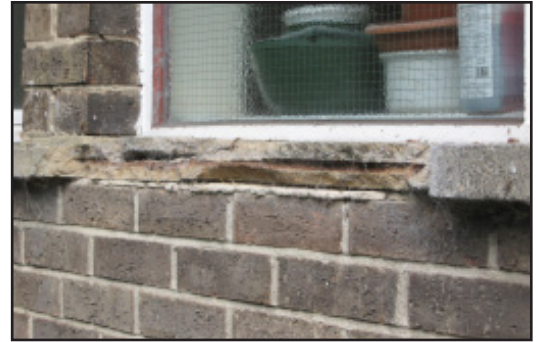
由于钢筋的腐蚀导致混凝土窗台的损坏。

1. 修复前损坏的窗台
2. 外露和腐蚀的钢筋
3. 使用贝尔佐纳(Belzona®)4141及贝尔佐纳(Belzona®)5151进行修复
4. 修复完成
