## 贝尔佐纳 (Belzona®)修复两个泵叶轮

**客户**  
荷兰的牡蛎养殖场

**施工时间**  
2007年4月

**工况条件**  
牡蛎养殖场的泵

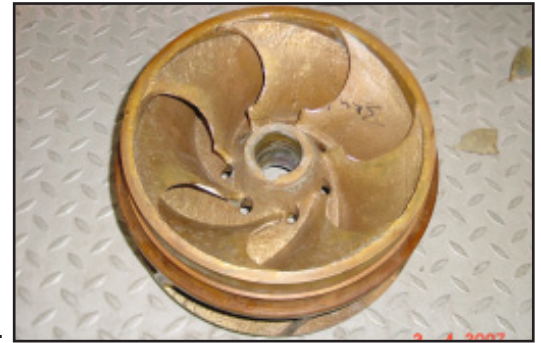
**问题**  
因为大型螺栓放在泵的入口，所以两个叶轮遭受严重的损害。

- 照片**
1. 损坏的叶轮
  2. 不锈钢填充板
  3. 贝尔佐纳 (Belzona®) 1111用于粘接钢板和恢复轮廓
  4. 一个已经完成修复，第二个还在等待修复。
