## 贝尔佐纳 (Belzona®) 修复剥落的混凝土

**客户**  
英国的艺术学院

**工况条件**  
混凝土屋顶周边

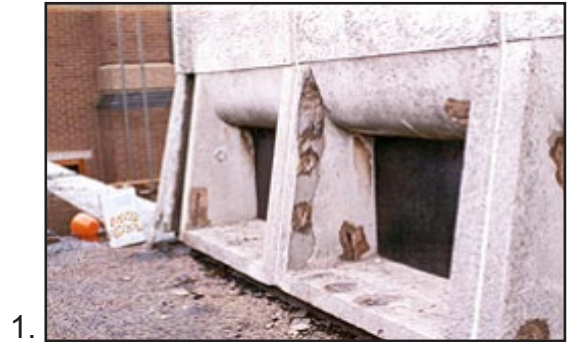
**问题**  
碳化的混凝土让钢筋发生腐蚀，导致严重的混凝土剥落。

- 照片**
1. 对大范围剥落区域进行处理和涂上底胶
  2. 使用贝尔佐纳 (Belzona®) 4141重建剥落的混凝土
  3. 完成施工

**施工程序**  
按照贝尔佐纳(Belzona®)施工技术指导RPA-2 所指示进行修复。

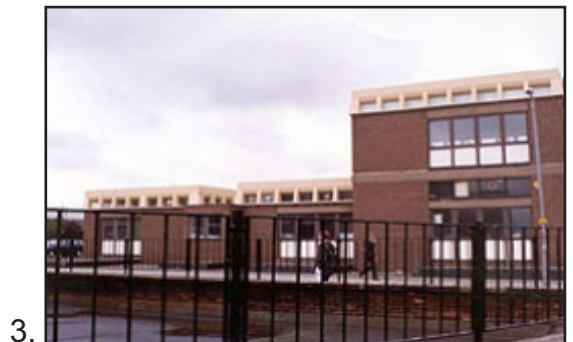
**贝尔佐纳 (Belzona®)使用效果**  
只用了最短的时间进行了永久性修复。贝尔佐纳(Belzona®)涂层对周边范围进行保护，防止进一步碳化。
