使用贝尔佐纳(Belzona[®])修复套筒管箍

埃及的海事公司

套筒管箍 (连接两个推进器轴的部件)

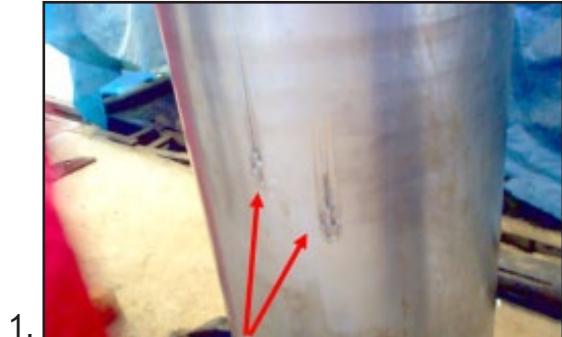
管箍的内部和外部表面出现划痕

1. 套筒管箍的内部划痕
2. 使用贝尔佐纳(Belzona[®])1111填满划痕
3. 在管箍上敷涂贝尔佐纳(Belzona[®])1111
4. 施工完成

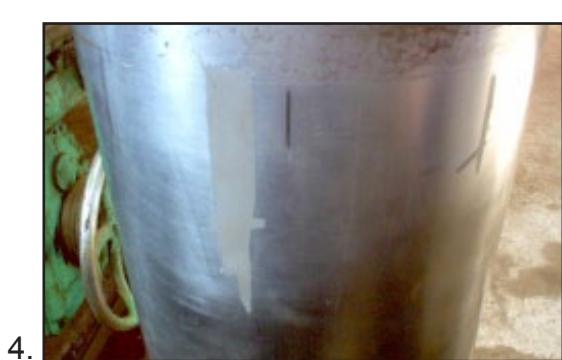
贝尔佐纳(Belzona[®])在不需要机械加工,也没出现热变形的情况下修复了所有的划痕。安装时以油压为1500帕进行,这在贝尔佐纳(Belzona[®])的承受范围之内。
