贝尔佐纳 (Belzona®) 恢复舵杆到原始尺寸

客户
美国海军

工况条件
舵杆密封区

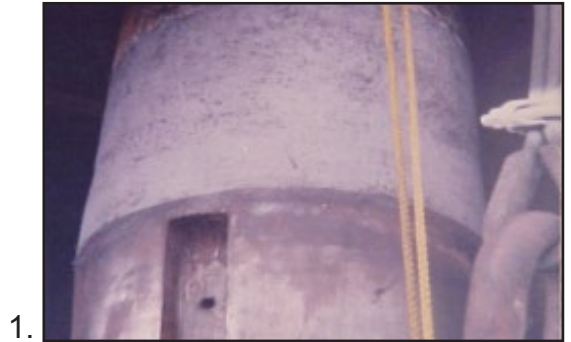
问题
左舷和右舷舵杆密封区的腐蚀，造成1/4英吋（6毫米）直径的金属损失。

- 照片**
1. 密封区遭受腐蚀
 2. 施用脱模剂到模具
 3. 安放分离套管
 4. 完成施工
