贝尔佐纳(Belzona®) 延长泥浆冲洗水泵的使用寿命

干船坞，德国不来梅港市

北海挖泥机的KSB冲洗水泵橡胶内衬

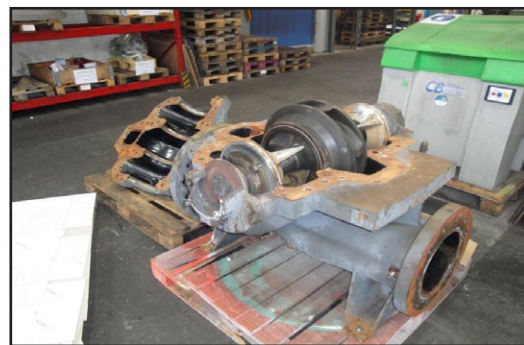
叶轮和高压区域出现大量的汽蚀。汽蚀和侵蚀导致泵壳的橡胶内衬出现局部侵蚀受损。泵壳内还出现更多的侵蚀损伤。

1. 受损的泵的橡胶内衬
2. 受损区域的特写
3. 使用贝尔佐纳(Belzona®)1812进行重建
4. 完成贝尔佐纳(Belzona®)2141橡胶敷涂
