TRANSFORMATORENFLANSCH MIT BELZONA ABGEDICHTET

Öffentliches Stromnetz, Großbritannien

Mai 2008

Transformator

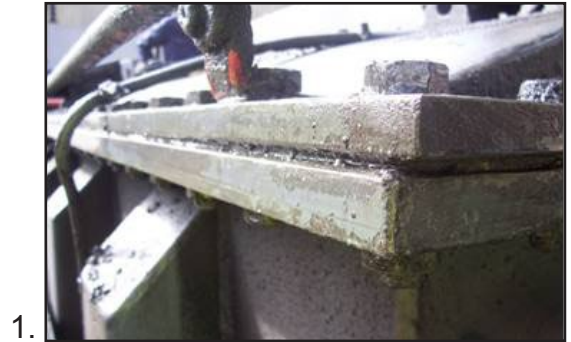
Ölaustritt an der verschraubten Flanschverbindung.

1. Leckagestelle
2. Oberflächenvorbereitung mit dem MBX® Bristle Blaster®
3. Auftrag von Belzona 9341 (Reinforcement Tape) und Belzona 1831 (Super UW-Metal) auf die Flanschverbindung
4. Fertige Anwendung

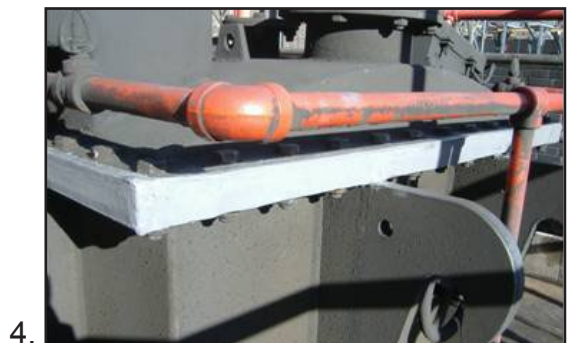
Die Anwendung konnte einfach durchgeführt werden und war erfolgreich. Während der Arbeiten musste kein Öl abgelassen werden. Die Oberflächentoleranz von Belzona 1831 (Super UW-Metal) ermöglicht eine effektive Reparatur in den mit Öl kontaminierten Bereichen.
