## TRANSFORMATOR-LECKAGEN MIT BELZONA ABGEDICHTET

Kraftwerk, West Tennessee, USA

2006

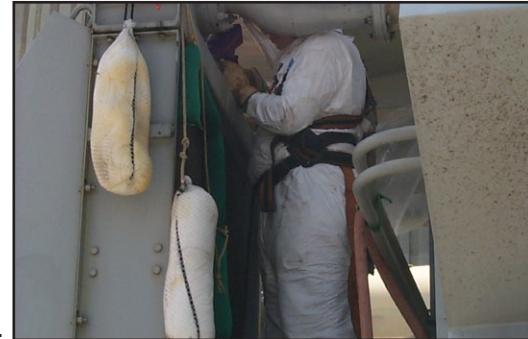
1.

- Übersicht der Reparaturstelle
- Abdichten der Leckage mit Belzona 1831
- Eingießen von Belzona 2221 in die Gussform
- Fertige Anwendung mit ausgehärtetem Belzona
