KLASSISCHE SANIERUNG EINER PUMPE MIT BELZONA - ARBEITSLEISTUNG NACH 3,5 JAHREN IM EINSATZ UM 9,5 % GESTEIGERT

Nationaler Wasserversorger, Tunesien

Zwei stark durch Korrosion und Kavitation beschädigte KSB-Kreiselpumpen.

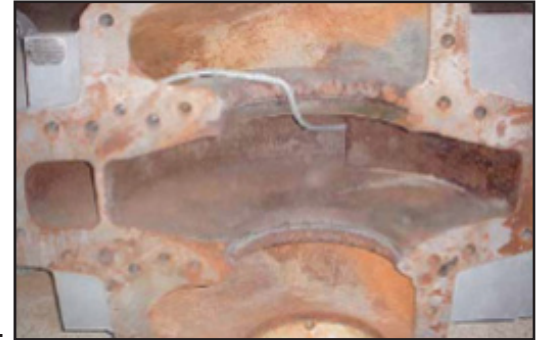
Aufgrund von Korrosions- und Kavitationsschäden kam es im Vergleich zum Neuzustand zu einer drastischen Verringerung der Förderleistung der Pumpen.

1. Beschädigte Pumpe
2. Wiederhergestellte Originalmaße der Grundringsitze
3. Abgeschlossene Reparatur
4. Auch nach 3,5 Jahren im Einsatz ist die Beschichtung weiterhin in gutem Zustand

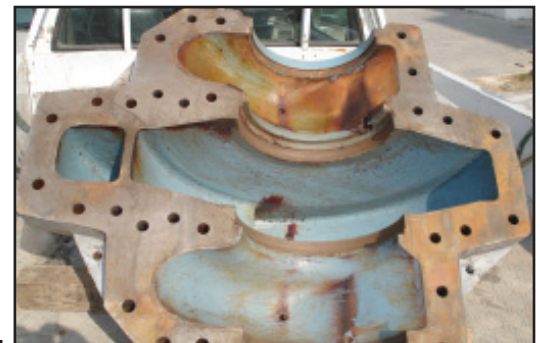
4.

Nach 3,5 Jahren betrug die Durchflussrate der reparierten Pumpe 530 l/s, eine Steigerung von mehr als 9,5 % im Vergleich zur korrodierten Pumpe.
