Know-How in Aktion

MIT BELZONA ABGEDICHTETE ÖLPUMPE

Ölunternehmen, Japan

Januar 2010

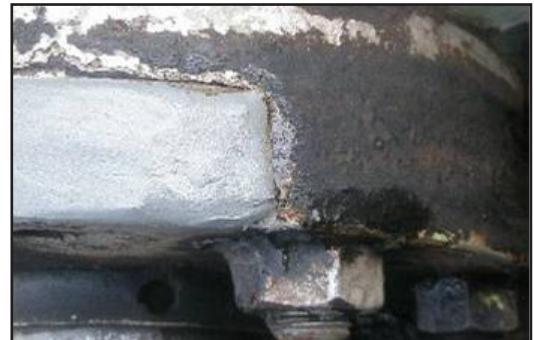
Ölleckagen an diversen Stellen der Gleitringdichtungen eines Flanschs.

1. Schadhafter Bereich vor der Anwendung
2. Abgeschlossene Oberflächenvorbereitung
3. Auftrag von Belzona 1221 (Super E-Metal)
4. Abgeschlossene Anwendung
