## MIT BELZONA REPARIERTES UNTERWASSERROHR EINER OFFSHORE-BOHRINSEL

Öl- und Gas-Bohrplattform, Brasilien

Unterwasserrohr der Öl- und Gas-Bohrplattform

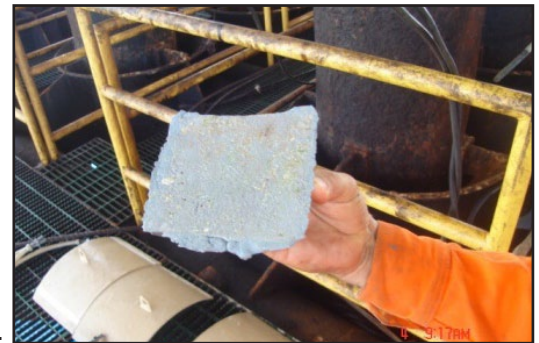
1. Adhäsionstest mit Platten, die vor der Anwendung mit Belzona 5811 (Immersion Grade) beschichtet wurden.
2. Unterwasser-Tests mit Belzona 1831 (Super UW-Metal), das auf die Plattenränder aufgetragen wurde.
3. Taucher führen unter Wasser die Reparatur aus.
