## OBERLICHTER EINER FERTIGUNGSHALLE MIT BELZONA ABGEDICHTET

Maschinenbaubetrieb, Slowakei

Oberlichter eines Fertigungshallendachs

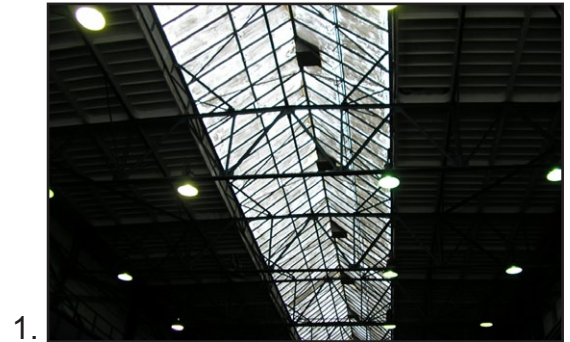
Witterungsbedingte Korrosion der Stahlträger und alternde Gummidichtungen an den Oberlichtern hatten zu Regenwassereintritt in die Fertigungshalle geführt. Die Folge waren Sicherheitsrisiken und Schäden an den Maschinen.
