## KOHLEFÖRDERBAND MIT BELZONA REPARIERT

Kraftwerk, Missouri, USA

2007

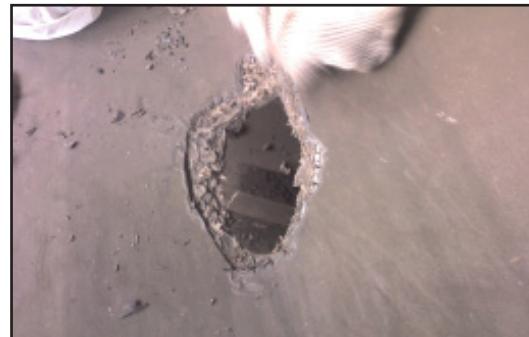
1.

Im Förderband war ein großes Brandloch entstanden, was dazu führte, dass das Band ohne eine Reparatur nicht mehr einsatzfähig war.

Das Förderband wurde gemäß dem Belzona Know-how System Infoblatt SHM-1 repariert.
