## BELZONA VERHINDERT VORZEITIGEN VERSCHLEISS AN GUMMI-FÖRDERBAND

Steinbruch, Minnesota, USA

Förderbandkrampen (Schwimmbagger)

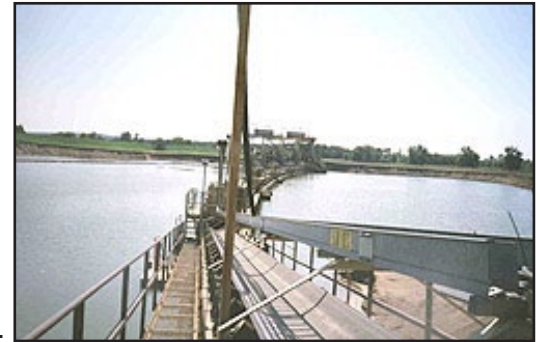
1. Blick vom Schwimmbagger auf das Förderband.
2. Abschleifen der Kanten der neuen Krampen.
3. Grundierung des Reparaturbereichs mit Belzona 2911 (Elastomer QD Conditioner).
4. Auftrag von Belzona 2211 (MP Hi-Build Elastomer).
