## FÖRDERBANDREPARATUR MIT BELZONA STELLT KONTINUIERLICHEN BETRIEB SICHER

Bergwerk, Central Missouri, USA

Juni 2008

Förderband für Gesteinskörnung

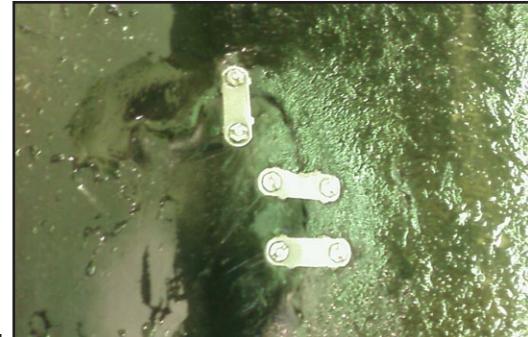
Ein großer Stein war zwischen Antriebsrolle und Förderband geraten und hatte das Förderband stark beschädigt. Ausfallzeiten mussten auf ein Minimum beschränkt werden.

1. Provisorische Maßnahme, um ein weiteres Einreißen des Förderbands zu verhindern.
2. Gereinigtes und eingekerbtes Förderband.
3. Der Former wurde mit Gewichten beschwert, um eine glatte und ebene Reparatur sicherzustellen.
4. Abgeschlossene Reparatur.
