## BAGGERSCHIFF-SPÜLWASSERPUMPE MIT BELZONA REPARIERT

Trockendocks, Bremen, Deutschland

Gummierte KSB-Spülwasserpumpe eines Nordseebaggerschiffs.

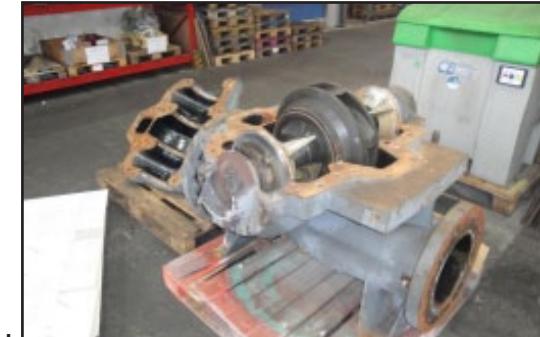
Im Laufradbereich sowie druckseitig ausgeprägte Kavitationsschäden. Kavitation und Erosion hatte dazu geführt, dass die Gummierung in Teilbereichen des Gehäuses erodierte. Weiterhin wies das Gussgehäuse teilweise starke Auswaschungen auf.

1. Beschädigte, gummierte Pumpe.
2. Nahaufnahme einer Schadstelle.
3. Auffüllen der Kavitationsschäden mit Belzona 1812 (Ceramic Carbide FP).
4. Abgeschlossene Anwendung mit Belzona 2141 (ACR-Fluid Elastomer).
