## UNDICHTER ÖLTANK MIT BELZONA REPARIERT

Ölraffinerie, Thailand

November 2008

Undichter Öltank

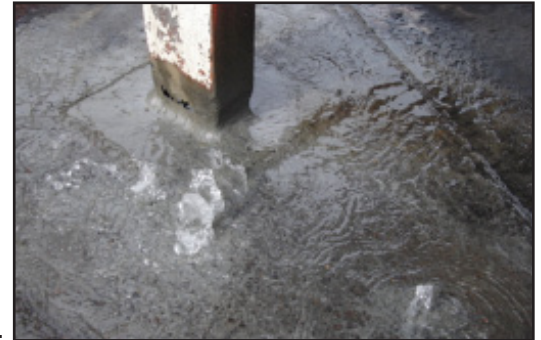
Die Dachfläche des Tanks war von schwerwiegender Korrosion betroffen, die zum Austreten von Öldämpfen führte. Dies stellte ein hohes Risiko für den Betrieb der Raffinerie dar. Darüber hinaus bestand die Gefahr eines Eintritts von Regenwasser in den Tank.

1. Undichter Öltank
2. Vorbereiteter Anwendungsbereich
3. Auftrag von Belzona 1831 (Super UW-Metal)
4. Auftrag von Belzona 5831 (ST-Barrier)
