UNDICHTE SCHWEISSARBEITEN AN EINEM SCHIFFSGENERATOR MIT BELZONA REPARIERT

Kreuzfahrtschiff, Port Everglades, Florida, USA

November 2005

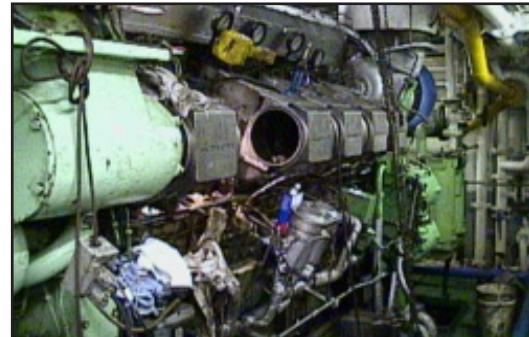
1. Generator nach Entfernung der Zylinder
2. Aufgeraute Oberflächen um die schadhafte Schweißstelle
3. Anwendung von Belzona 1111 (Super Metal) und Belzona 9341 (Reinforcement Tape) auf der Schweißstelle und den umliegenden Flächen
4. Geglättete Anwendung kurz vor der mit Infrarotlampen beschleunigten Aushärtung
