BELZONA REPARA GENERADORES DE UNA NAVE, LUEGO DE QUE FALLARA UN ARREGLO CON SOLDADURA

Línea de cruceros, Puerto Everglades, Florida.

Noviembre, 2005

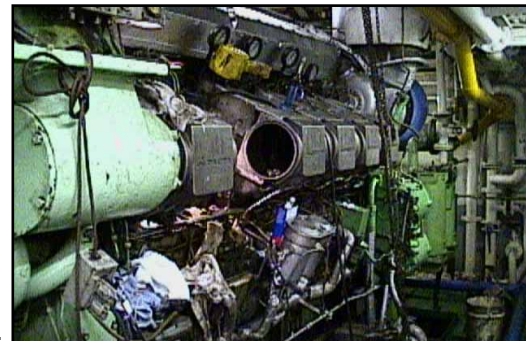
1. Generador con el cilindro removido
2. Se aprecia la superficie áspera que rodeaba la soldadura que falló
3. Se adhirió una placa empleando Belzona® 1111/9341 sobre la soldadura y se reforzó la reparación con la aplicación de más producto en las áreas adyacentes
4. Se aprecia un acabado liso en la reparación realizada.

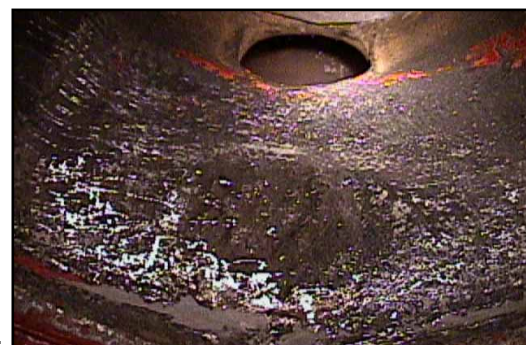
2.

Daños en el bloque del motor del generador producían una filtración del refrigerante al cárter, el cual era compartido con el motor principal de la nave, lo cual ponía en riesgo los sellos del motor.

La soldadura clásica con hierro fundido falló. Las naves salían solo de noche, pero logrando terminar la aplicación con Belzona® en cinco horas, la nave recuperó el horario de trabajo a tiempo completo, ya que se empleó una luz infrarroja para acelerar el fraguado del producto. El cliente estaba complacido con Belzona®.
