REPARACIÓN DE EJE ESTRIBOR DEL SISTEMA PROPULSOR DE UNA FRAGATA

FRAGATA F-24 General Soublette / Puerto Cabello. Venezuela

18 de Septiembre 2008

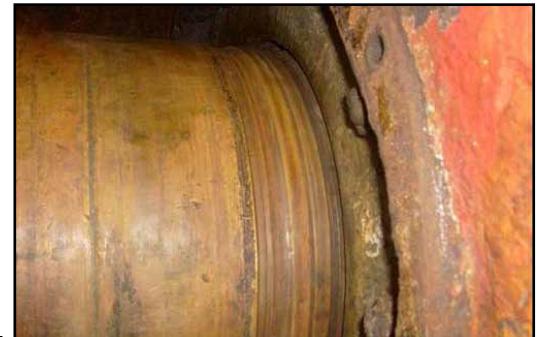
Desgaste localizado en la bocina del eje debido a la fricción con el eje y a las condiciones de trabajo en que opera,

1. Bocina del eje estribor que presenta desgaste en una zona de 80 mm. de ancho y 10 mm. de profundidad
2. Superficie a reparar preparada con limpieza mecánica y lavada con el Belzona® 9111
3. Aplicación del Belzona® 1131, utilizando dos conchas como molde y fijadas con pernos
4. Recuperación del substrato del eje con Belzona® 1131
