SELLADO INTERIOR DE TANQUE REMACHADO

Shell (Refinería Dock Sud), Buenos Aires, Argentina

Agosto 2010

Sellado de fugas de gasoil a través de los remaches y uniones de chapas solapadas

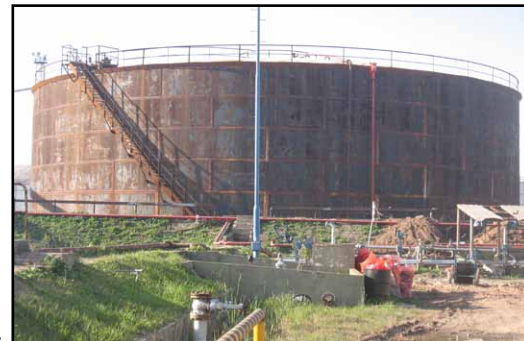
1. Vista del tanque de aprox. 30 m de diámetro
2. Preparación de superficie y remoción del material sellante existente
3. Colocación de Belzona® 9341 tela de refuerzo entre capas de Belzona® 5891
4. Trabajo terminado

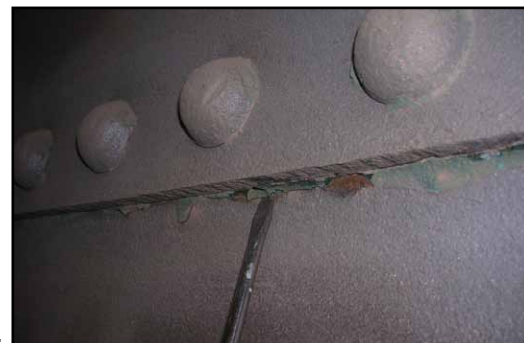
2.

Las pérdidas del gasoil almacenado en el tanque se produjeron por la falla del material sellante existente. Algunos de los remaches podrían además estar flojos debido a los movimientos propios del tanque.

Se realizó un arenado completo del tanque para su limpieza. Las uniones remachadas y el solape de las chapas fueron granallados. Una vez desengrasada la superficie con acetona se aplicaron dos capas de Belzona 5891 con un espesor mayor al recomendado para recubrir superficies. En las uniones de chapas solapadas se aplicó Belzona® 9341 tela de refuerzo entre cada capa de Belzona® 5891.
