REPARACION DE BLOCK DE MOTOR

Esen Generadores - Mar del Plata, Argentina

Septiembre 2008

Perforación de block de motor

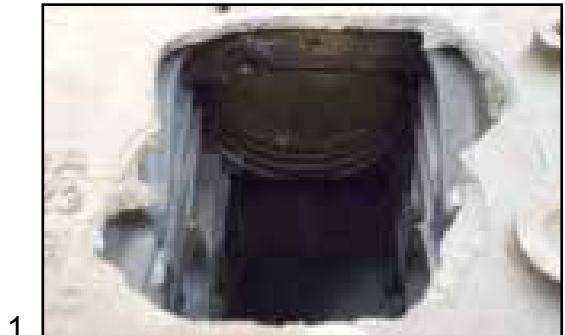
La rotura de una de las bielas del motor produjo la perforación del block del motor debido al fuerte impacto

1. Vista del daño
2. Refuerzo metálico aplicados
3. Vista externa de la reparación
4. Vista del interior del block reparado
